| <b>Baugesuch</b> | | (durch Baubewilligungsbehörde auszufüllen)<br>Eingang Baubewilligungsbehörde <u>20. AUG. 2026</u><br>Baugesuchs-Nr. Bezirk <u>6.2026.041</u><br>Baugesuchs-Nr. Kanton <u>2026-0505</u><br>Auflagefrist <u>25.08.-14.09.26</u><br>Bewilligt am ..... | |
| <b>Bezeichnung des Bauvorhabens</b> <u>Umbau Bauernhaus</u> | | | |
| <b>Kurzbeschreibung des Bauvorhabens</b><br><u>Teilabbruch und Wiederaufbau vom Wohnhaus mit Ergänzung von zwei Lukarnen</u> | | | |

**Bestandsaufnahme  
schadstoffhaltiger Baumaterialien**

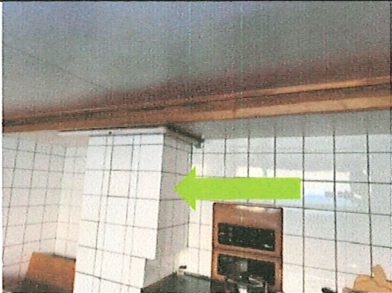
| Proben Nr.<br>Etage/Raum/Lage<br>Bauteil<br>Material<br>Bemerkung | 7<br>EG/Küche<br>Wand<br>Fliesenkleber und Fugenmaterial<br>Nicht asbesthaltig |

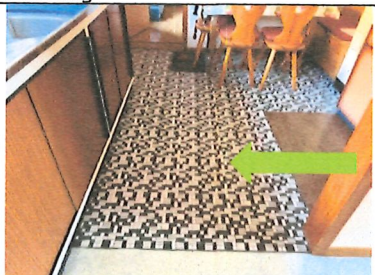
| Proben Nr.<br>Etage/Raum/Lage<br>Bauteil<br>Material<br>Bemerkung | 8<br>EG/Küche<br>Boden<br>Fliesenkleber und Fugenmaterial<br>Nicht asbesthaltig |

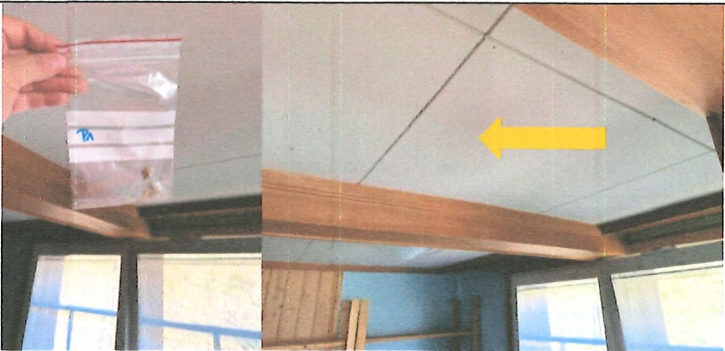
| Proben Nr.<br>Etage<br>Raum<br>Bauteil<br>Materialbezeichnung<br>Ausmass (nicht für<br>Ausschreibungen) | 1<br>OG Anl. Whg.<br>Küche<br>Decke<br>Akustikplatten<br>ca. 10.5 m2 |
| Problemstoff | Asbesthaltige Akustikplatten |

Die gefundenen Schadstoffvorkommen sind vor dem Rückbau / Umbau des Gebäudes fachgerecht durch instruierte Handwerker oder eine Suva-Anerkannte Sanierungsfirma entfernen und entsorgen zu lassen. Vor Baufreigabe ist für die Baumaßnahmen ein Entsorgungskonzept zu erstellen und durch eine befugte Person mit einem Prüfbericht zu Prüfen. Vor Bauabnahme ist den Behörden ein Entsorgungsnachweis inkl. Nachweis über die fachgerechte Beseitigung schadstoffbelasteter Baustoffe einzureichen.

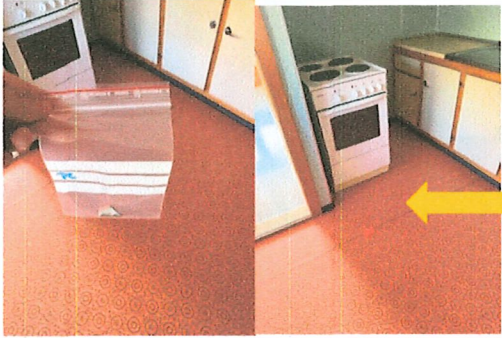
| Proben Nr.<br>Etage<br>Raum<br>Bauteil<br>Materialbezeichnung<br>Ausmass (nicht für<br>Ausschreibungen) | 2<br>OG Anl. Whg.<br>Küche<br>Boden<br>Novilon, mehrschichtig<br>ca. 10.5 m2 |
| Problemstoff | Asbesthaltiger Novilon |

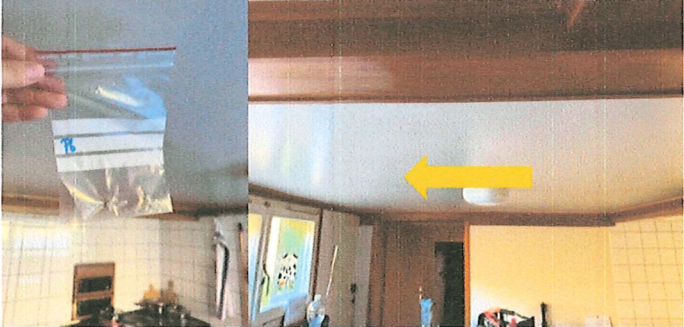
| Proben Nr.<br>Etage<br>Raum<br>Bauteil<br>Materialbezeichnung<br>Ausmass (nicht für<br>Ausschreibungen) | 6<br>EG<br>Küche<br>Decke<br>Leichtbauplatten<br>ca. 16 m2 |
| Problemstoff | Asbesthaltige Leichtbauplatten |

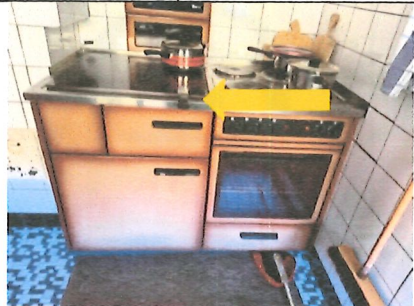
| Nr.<br>Probe<br>Etage/Raum/Lage<br>Bauteil<br>Material<br>Bemerkung | BVM 1<br>Einschätzung Diagnostiker<br>EG/Küche<br>Backofen/Kochherd<br>V.a. Dämmung/Brandschutzplatten<br>Vor Umbau/Rückbau überprüfen |

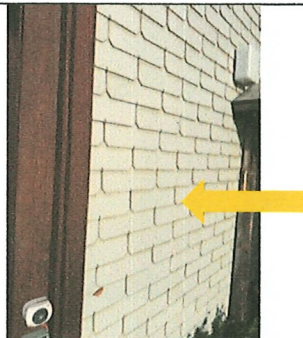
| Nr.<br>Probe<br>Etage/Raum/Lage<br>Bauteil<br>Material<br>Sanierung<br>Entsorgung | BVM 10<br>Einschätzung Diagnostiker, mangels Nachweis<br>Aussen<br>Fassade<br>Faserzement Schindel<br>Instruierter Handwerker, SUVA Factsheet 33031<br>17 06 98, Deponie B, bruchfrei |
